Sentiers et Villages des Baous

DOSSIER SUR LE CHEMIN DE SAINT ELOI

Nous avons participé à une réunion en mairie avec Mr Zatarra. Celui-ci se posait des questions sur les possibilités de remettre en état le chemin de Saint Eloi. Nous avons convenu avec lui de faire un état des lieux, et c'est donc ce rapport qui est exposé dans ce dossier à votre intention.

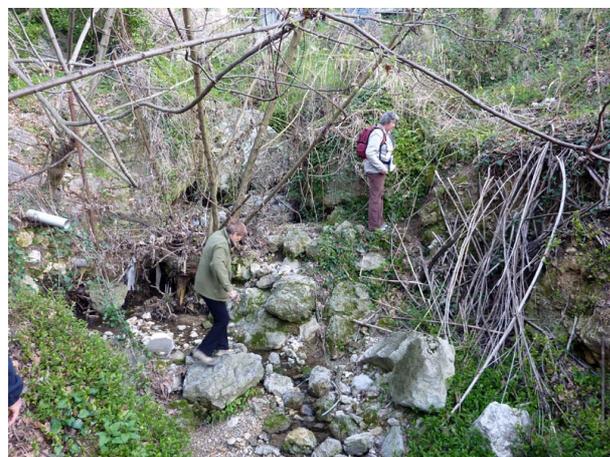
Le chemin de Saint Eloi débute, coté village, à l'intersection du chemin du Brusquet et du petit chemin venant du chemin de la Tourraque. On va vers un **vallon** avec une végétation abondante qui obstrue le passage. Dans le vallon, impossibilité de passer sans la création d'une passerelle pour passer d'un côté à l'autre sans risque.

Emplacement du sentier sur le vallon du Parriaou

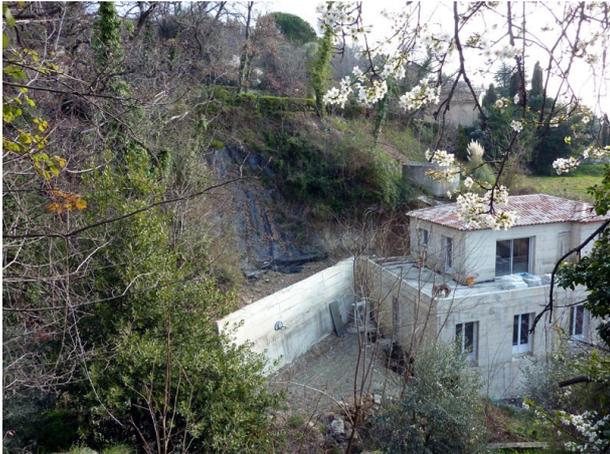
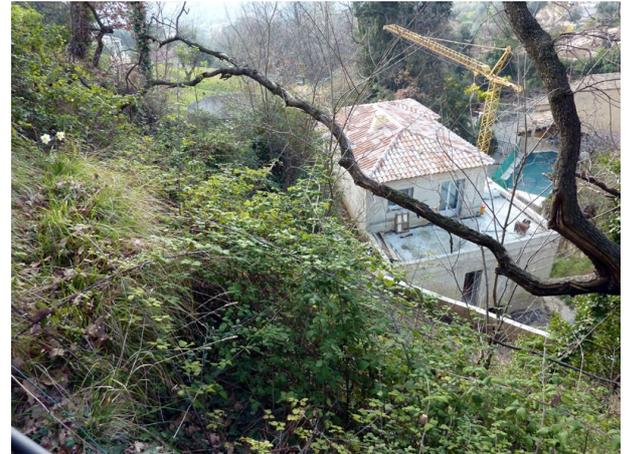
On longe une propriété sans délimitation évidente, le chemin n'étant pas identifiable. Le chemin n'existe plus au dessus d'une **construction en cours** (parcelles 54/55/56). La terre s'est éboulée sur plus de 30 m. Seul un mur de soutènement permettrait de reconstituer le passage.

Construction en cours et effondrement

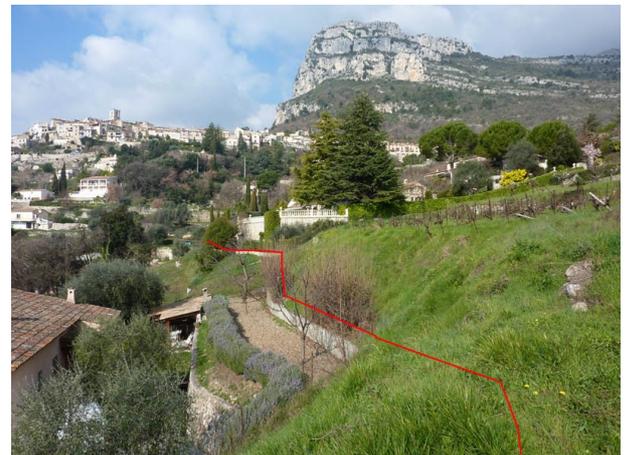
Nous faisons demi tour et après un détour nous arrivons de l'autre coté de l'éboulement, à un bassin. Là, le chemin est évident, longeant un mur en pierres entre les parcelles 76 et 55. Le chemin continue dans un **talus** pentu, la terre a recouvert le sentier, le rendant inexistant.

Passage du sentier en rouge sur le **talus**

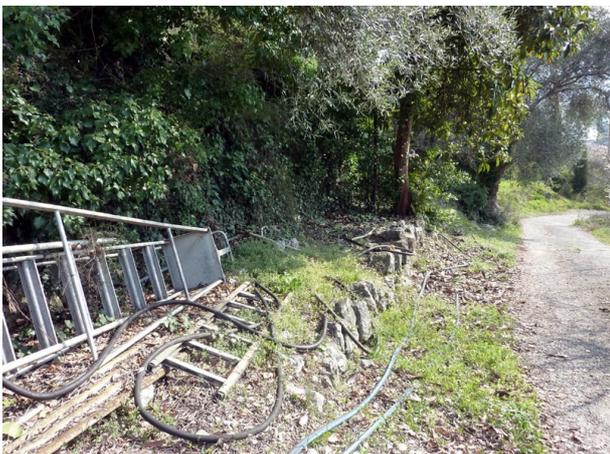
Ensuite, après un passage entre des rochers, le sentier est évident au dessus de la parcelle 72. Il nécessite un bon nettoyage (**matériel de chantiers, un arbre, des arbustes**). Sur la portion restante un **amas de pierres** provenant du mur supérieur gêne considérablement. Cette partie restante a été débroussaillée et nous conduit au lavoir de Font Major. Le reste du chemin ne pose plus de problème, étant goudronné.

Matériel de chantiers, un arbre, des arbustes

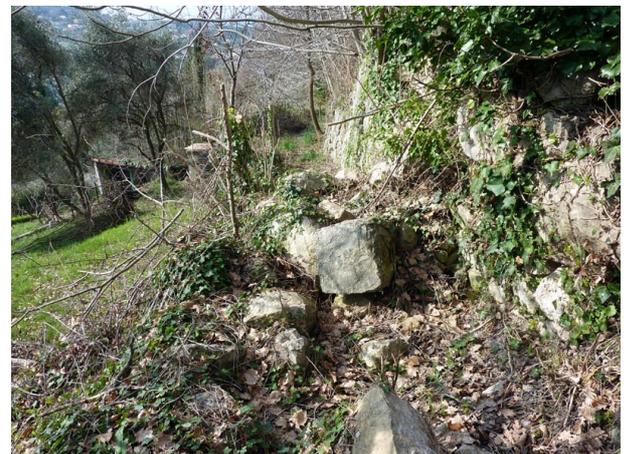
Amas de pierres

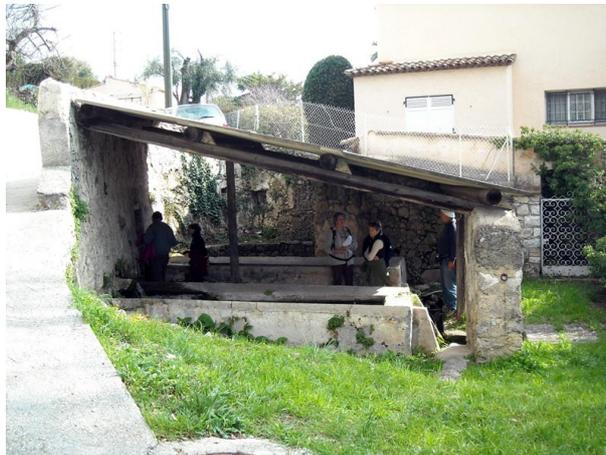
Le lavoir

Ce bâtiment à l'intérêt certain, nécessite une remise en valeur par la reconstruction de sa toiture. La charpente est en mauvais état, des poteaux n'existent plus, rendant l'édifice dangereux. La toiture constituée de plaques fibro-ciment en « amiante » est à reconstruire avec des tuiles canal posées dessus-dessous sur chanlattes. Il nous semble important d'attirer votre attention sur l'intérêt de ce lavoir ancien qui mérite d'être réhabilité et sécurisé.

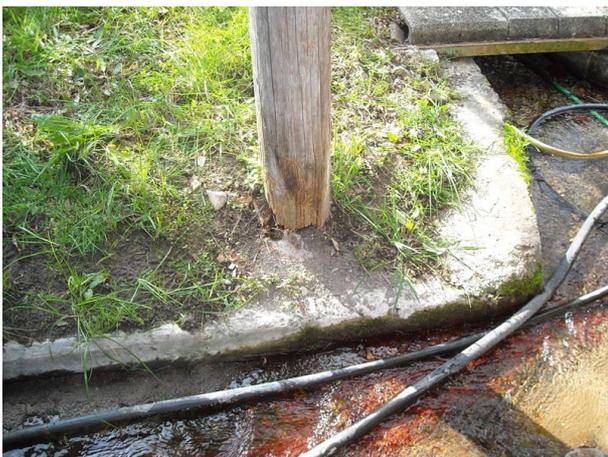
Poteaux absents ou descellés

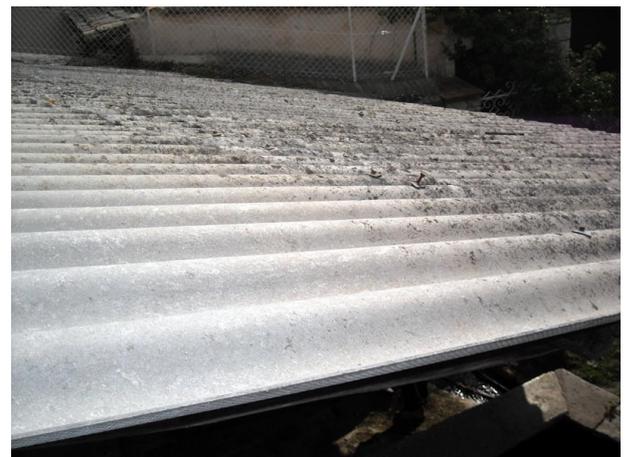
Plaques fibro-ciment en « amiante »
