Sentiers et Villages des Baous

DOSSIER SUR LE CHEMIN DE SAINT ELOI

Nous avons participé à une réunion en mairie avec Mr Zatarra. Celui-ci se posait des questions sur les possibilités de remettre en état le chemin de Saint Eloi. Nous avons convenu avec lui de faire un état des lieux, et c'est donc ce rapport qui est exposé dans ce dossier à votre intention.

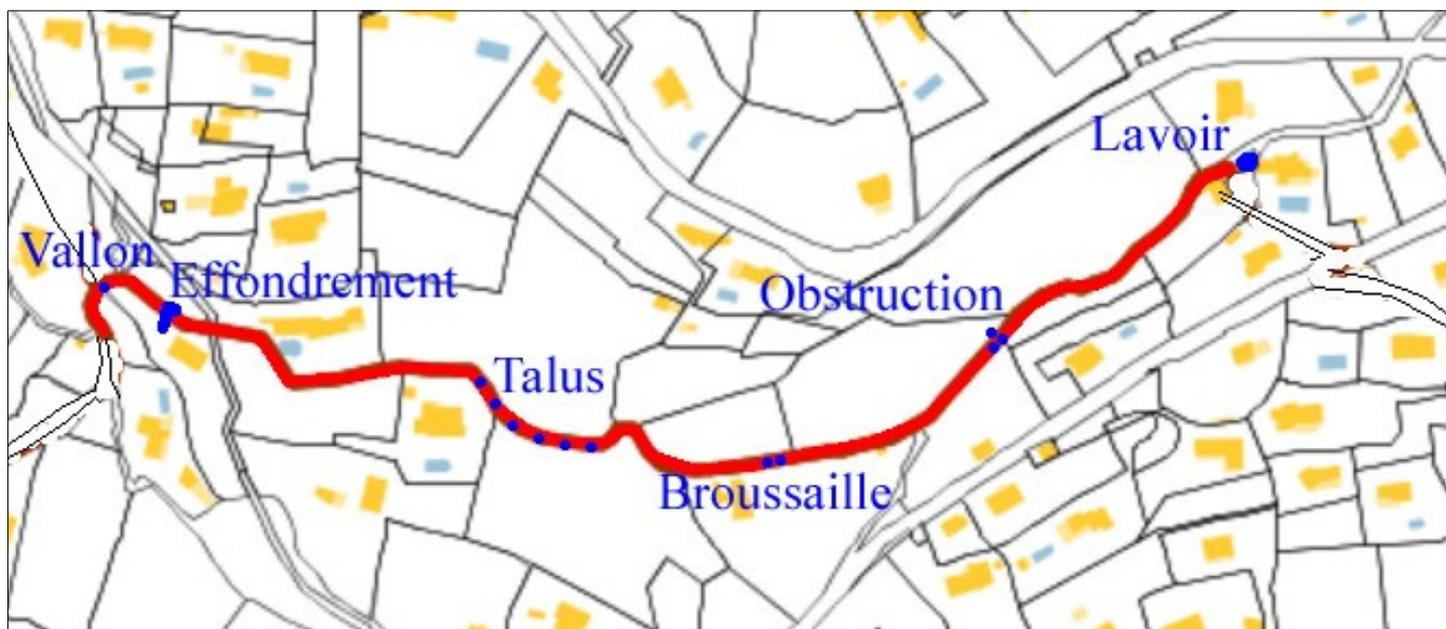
Carte du chemin de Saint-Eloi du Vallon au lavoir de Font-Major

Le chemin de Saint Eloi débute, coté village, à l'intersection du chemin du Brusquet et du petit chemin venant du chemin de la Tourraque. On va vers un **vallon** avec une végétation abondante qui obstrue le passage. Dans le vallon, impossibilité de passer sans la création d'une passerelle pour passer d'un côté à l'autre sans risque.
